سانحه برخورد دو قایق گردشگری

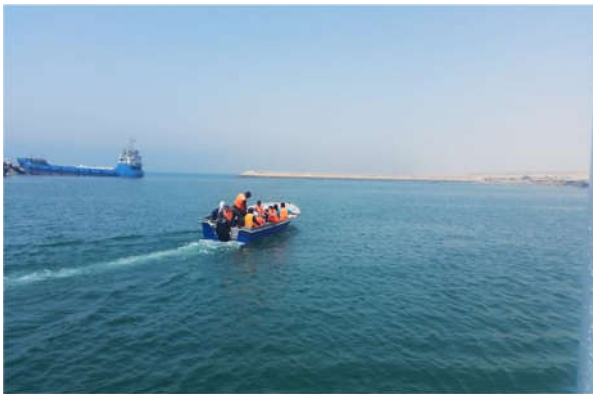
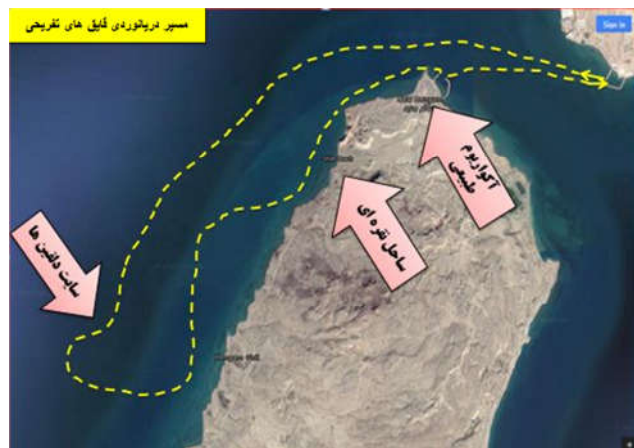
در ایام نوروز یک قایق تفریحی گردشگری از اسکله کندالو در جزیره قشم با ۱۱ گردشگر به سمت سایت دلفین ها حرکت می کند. ناخدای شناور پس از جدا شدن از اسکله و حین حرکت در حوضچه ضمن توصیه پوشیدن جلیقه نجات به مسافری در مرکز کانال ورودی (قبل از موج شکن) در حال پیشروی بوده است که متوجه نزدیک شدن قایق تفریحی دیگری از روبرو می شود و تصمیم به تغییر مسیر می گیرد. بالا بودن سرعت قایق تفریحی باعث بالا آمدن سینه (قسمت جلویی) شناور می شود. به همین دلیل ناخدا دید کافی جهت هدایت قایق نداشته است و تصادم صورت می گیرد. متأسفانه در این سانحه سه نفر مجروح و یک نفر فوت می شود.

- مشخص نمودن لاین ورود و خروج در حوضچه با توجه به حجم بالای تردد شناورها در ایام نوروز در اسکله کندالو در ایجاد یک دریانوردی ایمن کمک می کند.
- لزوم در نظر گرفتن برج کنترل در اسکله های تفریحی به منظور ساماندهی تردد و ورود و خروج شناورها
- عدم رعایت سرعت ایمن باعث بروز سانحه گردید.
- الزام پوشیدن جلیقه نجات مسافری قبل از جدا شدن شناور از اسکله در جلوگیری از بروز این نوع سوانح موثر می باشد.
