سانحه واژگونی لندنینگ کرافت

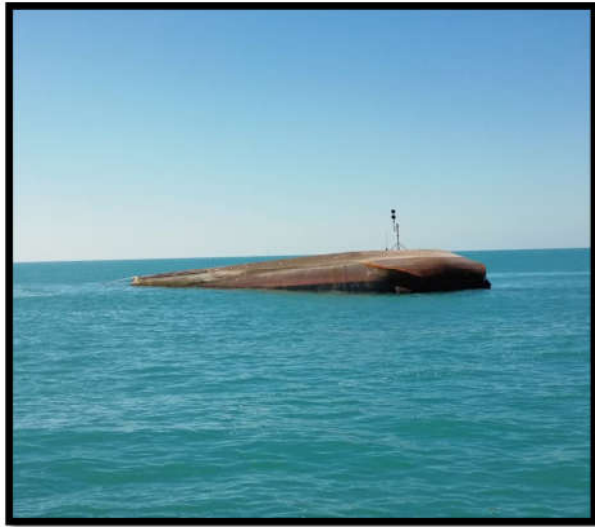
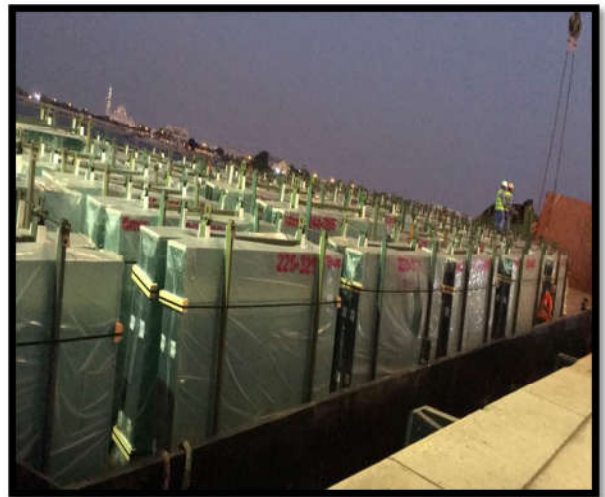
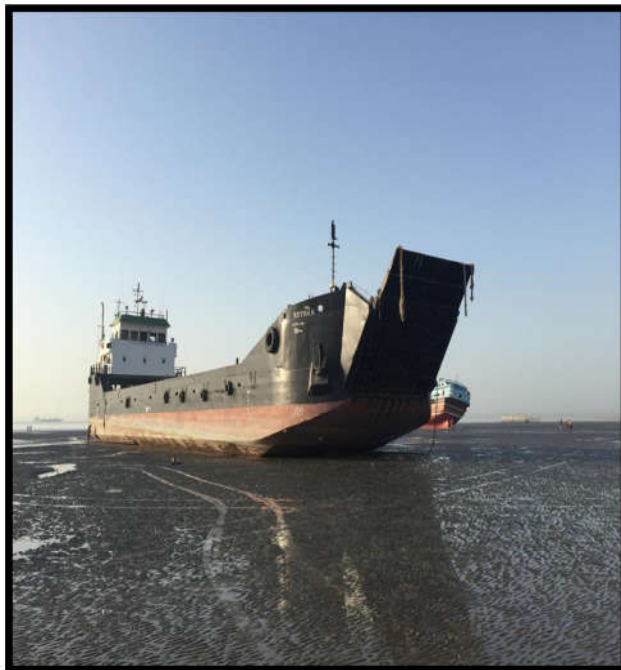
به تازگی محموله شیشه بازار جدیدی در کشورهای جنوبی حاشیه خلیج فارس پیدا کرده است و جابجایی این نوع محموله به دلیل ارزان تر بودن حمل و نقل دریایی از طریق کشتی رونق بیشتری گرفته است. در یکی از این سفرها لندنینگ کرافتی پس از بارگیری محموله شیشه از اسکله شهید باهنر به مقصد شارجه عازم سفر می شود. در حین سفر در حوالی جزیره هنگام با توجه به شرایط نامساعد جوی در مسیر دریانوردی شناور، مالک شناور با ناخدا تماس می گیرد و به ایشان پیشنهاد می دهد که پس از ارزیابی شرایط جوی و وضعیت شناور در جنوب جزیره هنگام در یک نقطه امن اقدام به لنگر اندازی کند و پس از مساعد شدن شرایط جوی مجدداً به سفر خود ادامه اما فرمانده اعلام می کند قبلاً در چنین شرایط جوی از این مسیر عبور کرده ایم و مشکلی پیش نمی آید. پس از طی مسافتی در حدود ۷ مایلی شمال شرق جزیره ابوموسی فرمانده طی تماس رادیویی با کنترل ابوموسی بدلیل جابجایی بار به یک سمت کشتی و LIST شدید اعلام اضطرار می کند. دو دقیقه پس از اعلام اضطرار علامت نشان دهنده شناور بروی صفحه رادار مرکز کنترل ابوموسی ناپدید می شود که نشان دهنده این است که شناور در همان نقطه واژگون شده است. در این سانحه یک نفر از خدمه شناور نجات یافته و متأسفانه ۴ خدمه دیگر فوت کردند. این محموله بدلیل ویژگی فیزیکی که دارد باعث افزایش سطح بادخور شناور می شود با توجه به ارتفاع محموله نقطه ثقل کشتی جابجا شده و متعاقب آن بازوی تعادلی شناور کاهش پیدا می کند. در نهایت شناور به دلیل عدم تعادل در شرایط نامساعد جوی، پاره شدن وایر مهار بار و جابجایی کالا به یک سمت کشتی و متعاقب آن LIST شدید شناور به همان سمت واژگون شده است.

- بررسی الزامی نمودن Cargo securing plan برای شناورهای زیر ۵۰۰تن
- برگزاری دوره های بازآموزی برای فرماندهان زیر ۵۰۰تن به منظور تاکید مجدد اهمیت رعایت اصول مربوط به بارچینی و تعادل شناور
- نظارت و کنترل بیشتر تعاونی ها و افسران ایمنی بنادر بر نحوه بارچینی و مهار کالا و همچنین تجهیزات ایمنی شناورها
- بررسی معیارهای تعادل مطابق intact stability 2008 برای پانتون و لندنینگ کرافت ها بدون در نظر گرفتن تخفیف در مقادیر معیارها
- بررسی stability booklet این نوع شناورها مطابق استانداردهای مندرج در IS CODE
