سانحه آتش سوزی کشتی صیادی

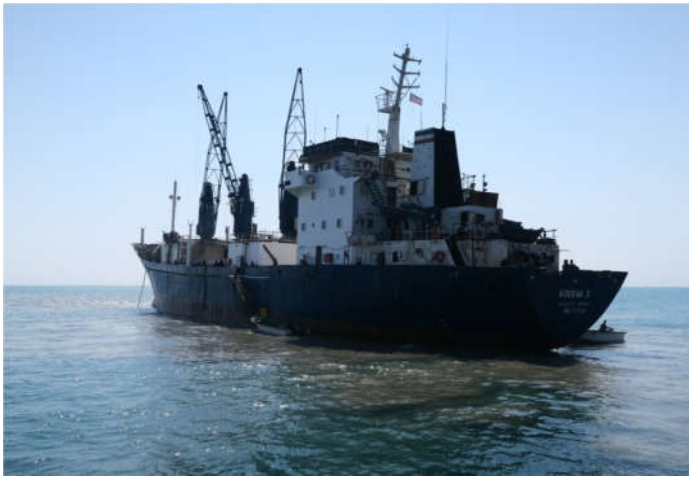
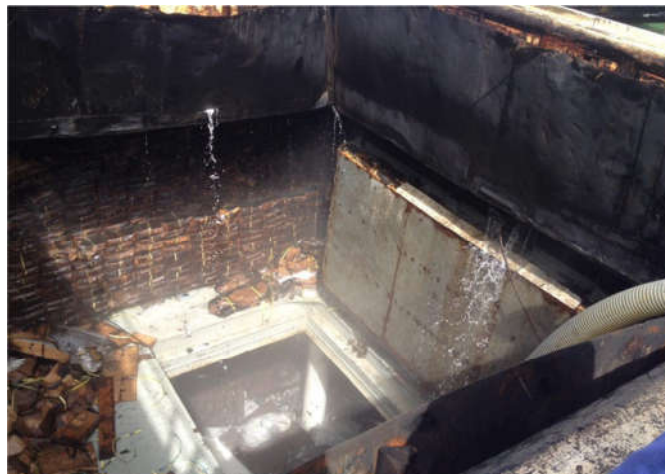
این کشتی صیادی بعنوان انبار سردخانه جهت بسته بندی و نگهداری بار (صید) که توسط شناورهای صیادی دیگر صید می شد، مورد استفاده قرار می گرفت . در روز سانحه خدمه کشتی پس از مشاهده دود از انبار شماره سه کشتی بلافاصله فرمانده شناور را در جریان قرار می دهد و آلام اضطراری شناور بصدا در می آید. پس از بررسی های اولیه اتصالی سنسور حرارتی ترموستات و کابل مربوطه ، باعث ایجاد جرقه و آتش سوزی تشخیص داده شد. نامناسب بودن سیستم سیم کشی و عدم ضخامت کابل های انتقال جریان به مرور زمان باعث کاهش مقاومت کابل و ایجاد جرقه شده است. خدمه شناور بلافاصله نسبت به خاموش کردن فن های سرد خانه مربوطه اقدام نمودند. مواد بکار رفته در جداره انبارها (فوم، پشم شیشه و ...) باعث افزایش دامنه حریق شده است.

- وجود روش اجرایی مناسب جهت تعویض ژنراتورهای کشتی در جلوگیری از بروز سوانح موثر می باشد.
- تست های هفتگی از اتصالات، سیم کشی ها و تجهیزات برقی در جلوگیری از سوانح آتش سوزی موثر می باشد.
