سانحه به گل نشستن شناور

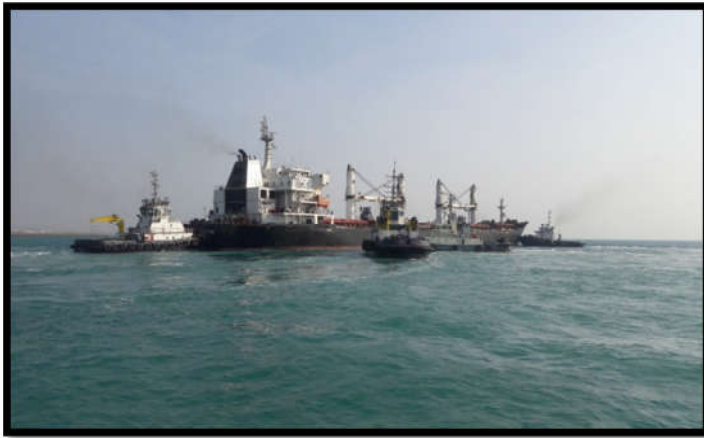
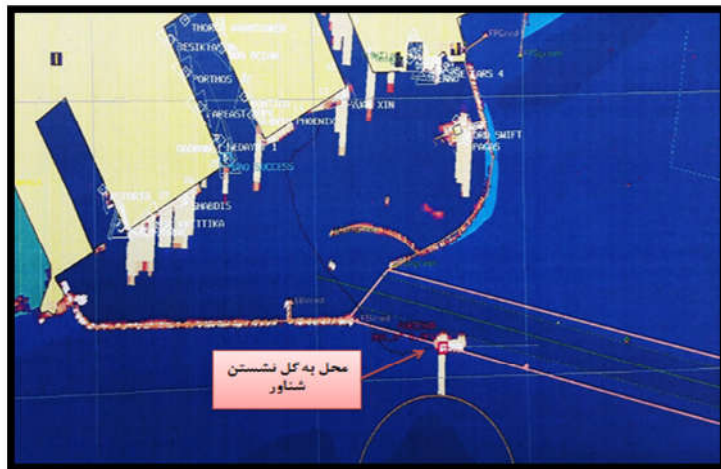
در یکی از عملیات های خروج شناور از بندر پس از درخواست کشتی از VTS جهت خروج از اسکله ، راهنما به کشتی مورد نظر ملحق می گردد. پس از جدا شدن کشتی از اسکله و طی کردن مسیر کوتاهی، به دلیل عدم انتخاب course مناسب با در نظر گرفتن جهت جریان آب و سرعت کشتی، همچنین عدم استفاده صحیح و به موقع از ADVISE مرکز ترافیک جهت اصلاح مسیر، شناور از مسیر اصلی منحرف شده و به گل می نشیند.

- عدم توجه و عدم اجرای دستورالعمل های عملیات راهنمایی و ایمنی باعث بروز سانحه می گردد.
- استفاده به موقع از ADVISE مرکز کنترل ترافیک در کاهش بروز سوانح دریایی تاثیر قابل توجه ای دارد.
- استفاده از تجهیزات ناوبری الکتریکی و علائم کمک ناوبری در عدم بروز سانحه تاثیر دارد.
- وضعیت روحی و روانی، هوشیاری، استراحت کافی و آمادگی ذهنی راهنما قبل از انجام عملیات راهنمایی از فاکتورهای مهم در انجام عملیات ایمن و بی خطر می باشد.
